## Holmens Kirke

### Forsatsvinduer holdt på varmen og dæmpede trafikstøj

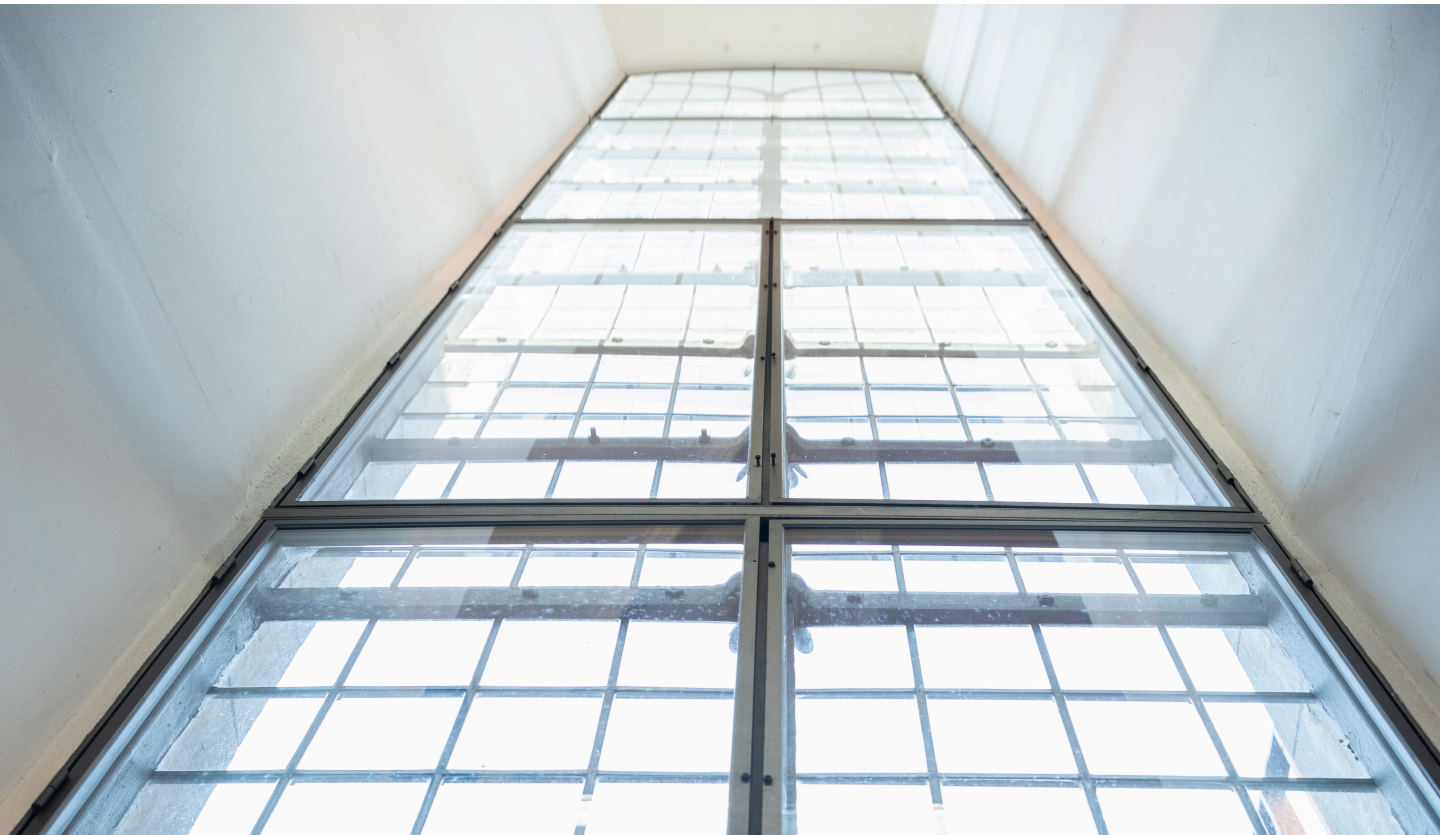
*I dag reducerer forsatsrudernes tykke glas støjgenerne fra byens trafik samtidig med at murværk, karme og rammer ikke bliver ødelagt af kondensvand. Som ekstra bonus så holder blyruderne nu længere, fordi forsatsvinduerne skærmer dem mod det vindpres, der kommer udefra.*

26 vinduesfag, med op til 6-7 karme hver, og knap 8 meter høje vinduer kaldte på præcision og stor ekspertise. Især opmåling og montage var kompleks og blev udført i tæt samarbejde med andre håndværkere.

For Snoer var montagen af de skrå vinduesløsninger udfordret af, at nogle af væggene i den gamle kirke var porøse. SnoerGlas måtte derfor sikre sig, at forsatsvinduerne sad i de karme, de var beregnet til, og at de sad i vinkel.

Indvendigt bag blyruderne blev der indmuret vinkelstål, hvorpå forsatsruderne udført af grafitalmalet aluramme blev monteret. Stålkarme blev produceret af Emil Niensens Smedeværksted og forsatsrammer fremstillet af Alu Design.
